عمارة المسجد الأقصى المبارك

- الحرم القدسي الشريف ٧
- عمارة المسجد الأقصى المبارك ٢٧
- إصلاح المسجد الأقصى وتجديده ٢٩
- مذكرة عن "مشروع إصلاح المسجد الأقصى" ٦٥

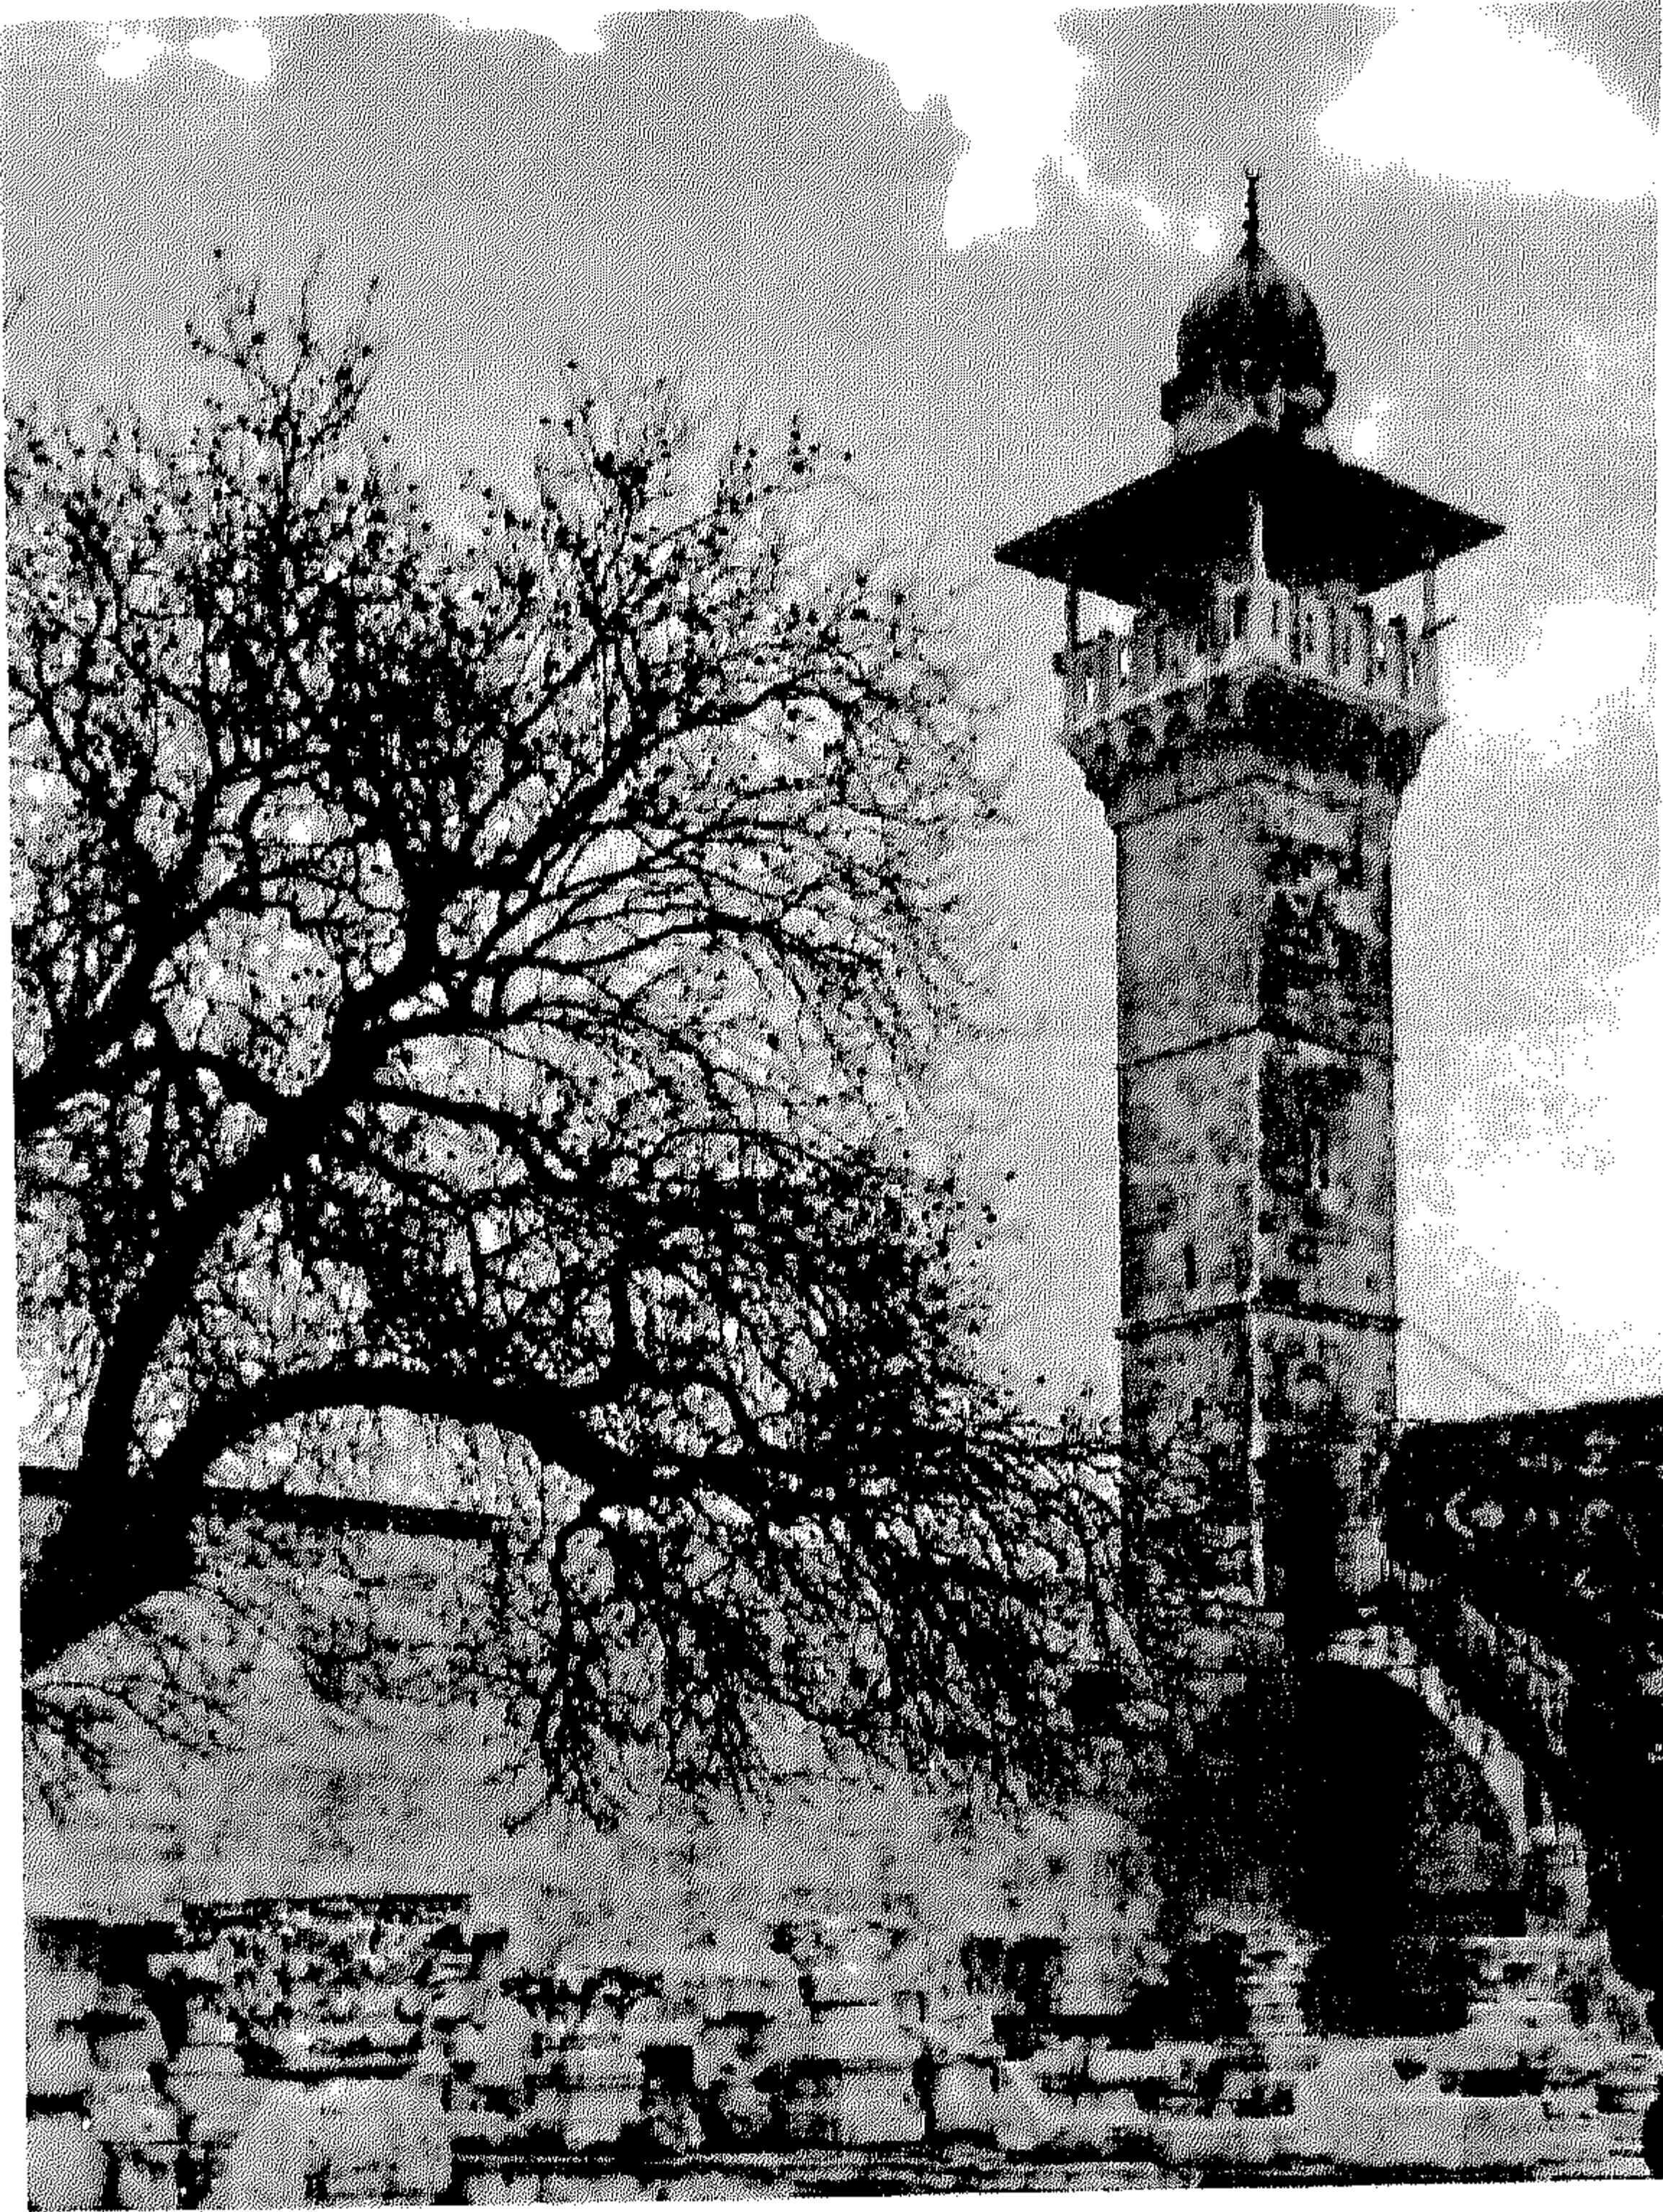
المئذنة الفخرية

تقع في الزاوية الجنوبية الغربية للحرم القدسي، أنشأها القاضي شرف الدين عبد الرحمن بن صاحب الوزير فخر الدين الخليلي في عام ٦٧٧هـ / ١٢٧٨م، وهي

مئذنة متعامدة الأضلاع تتكون من ثلاثة طوابق، تقل أبعادها كلما ارتفعت، ويمثل الطابق الأول قاعدة المئذنة، يليها الطابق الثاني وقد فتحت به نافذة توأمية، أما الطابق الثالث فينتهي بحطتين من المقرنصات الحجرية تحمل شرفة المؤذن، أما قمة المئذنة فتتخذ شكل قبة صغيرة تشبه قمم المآذن المملوكية.

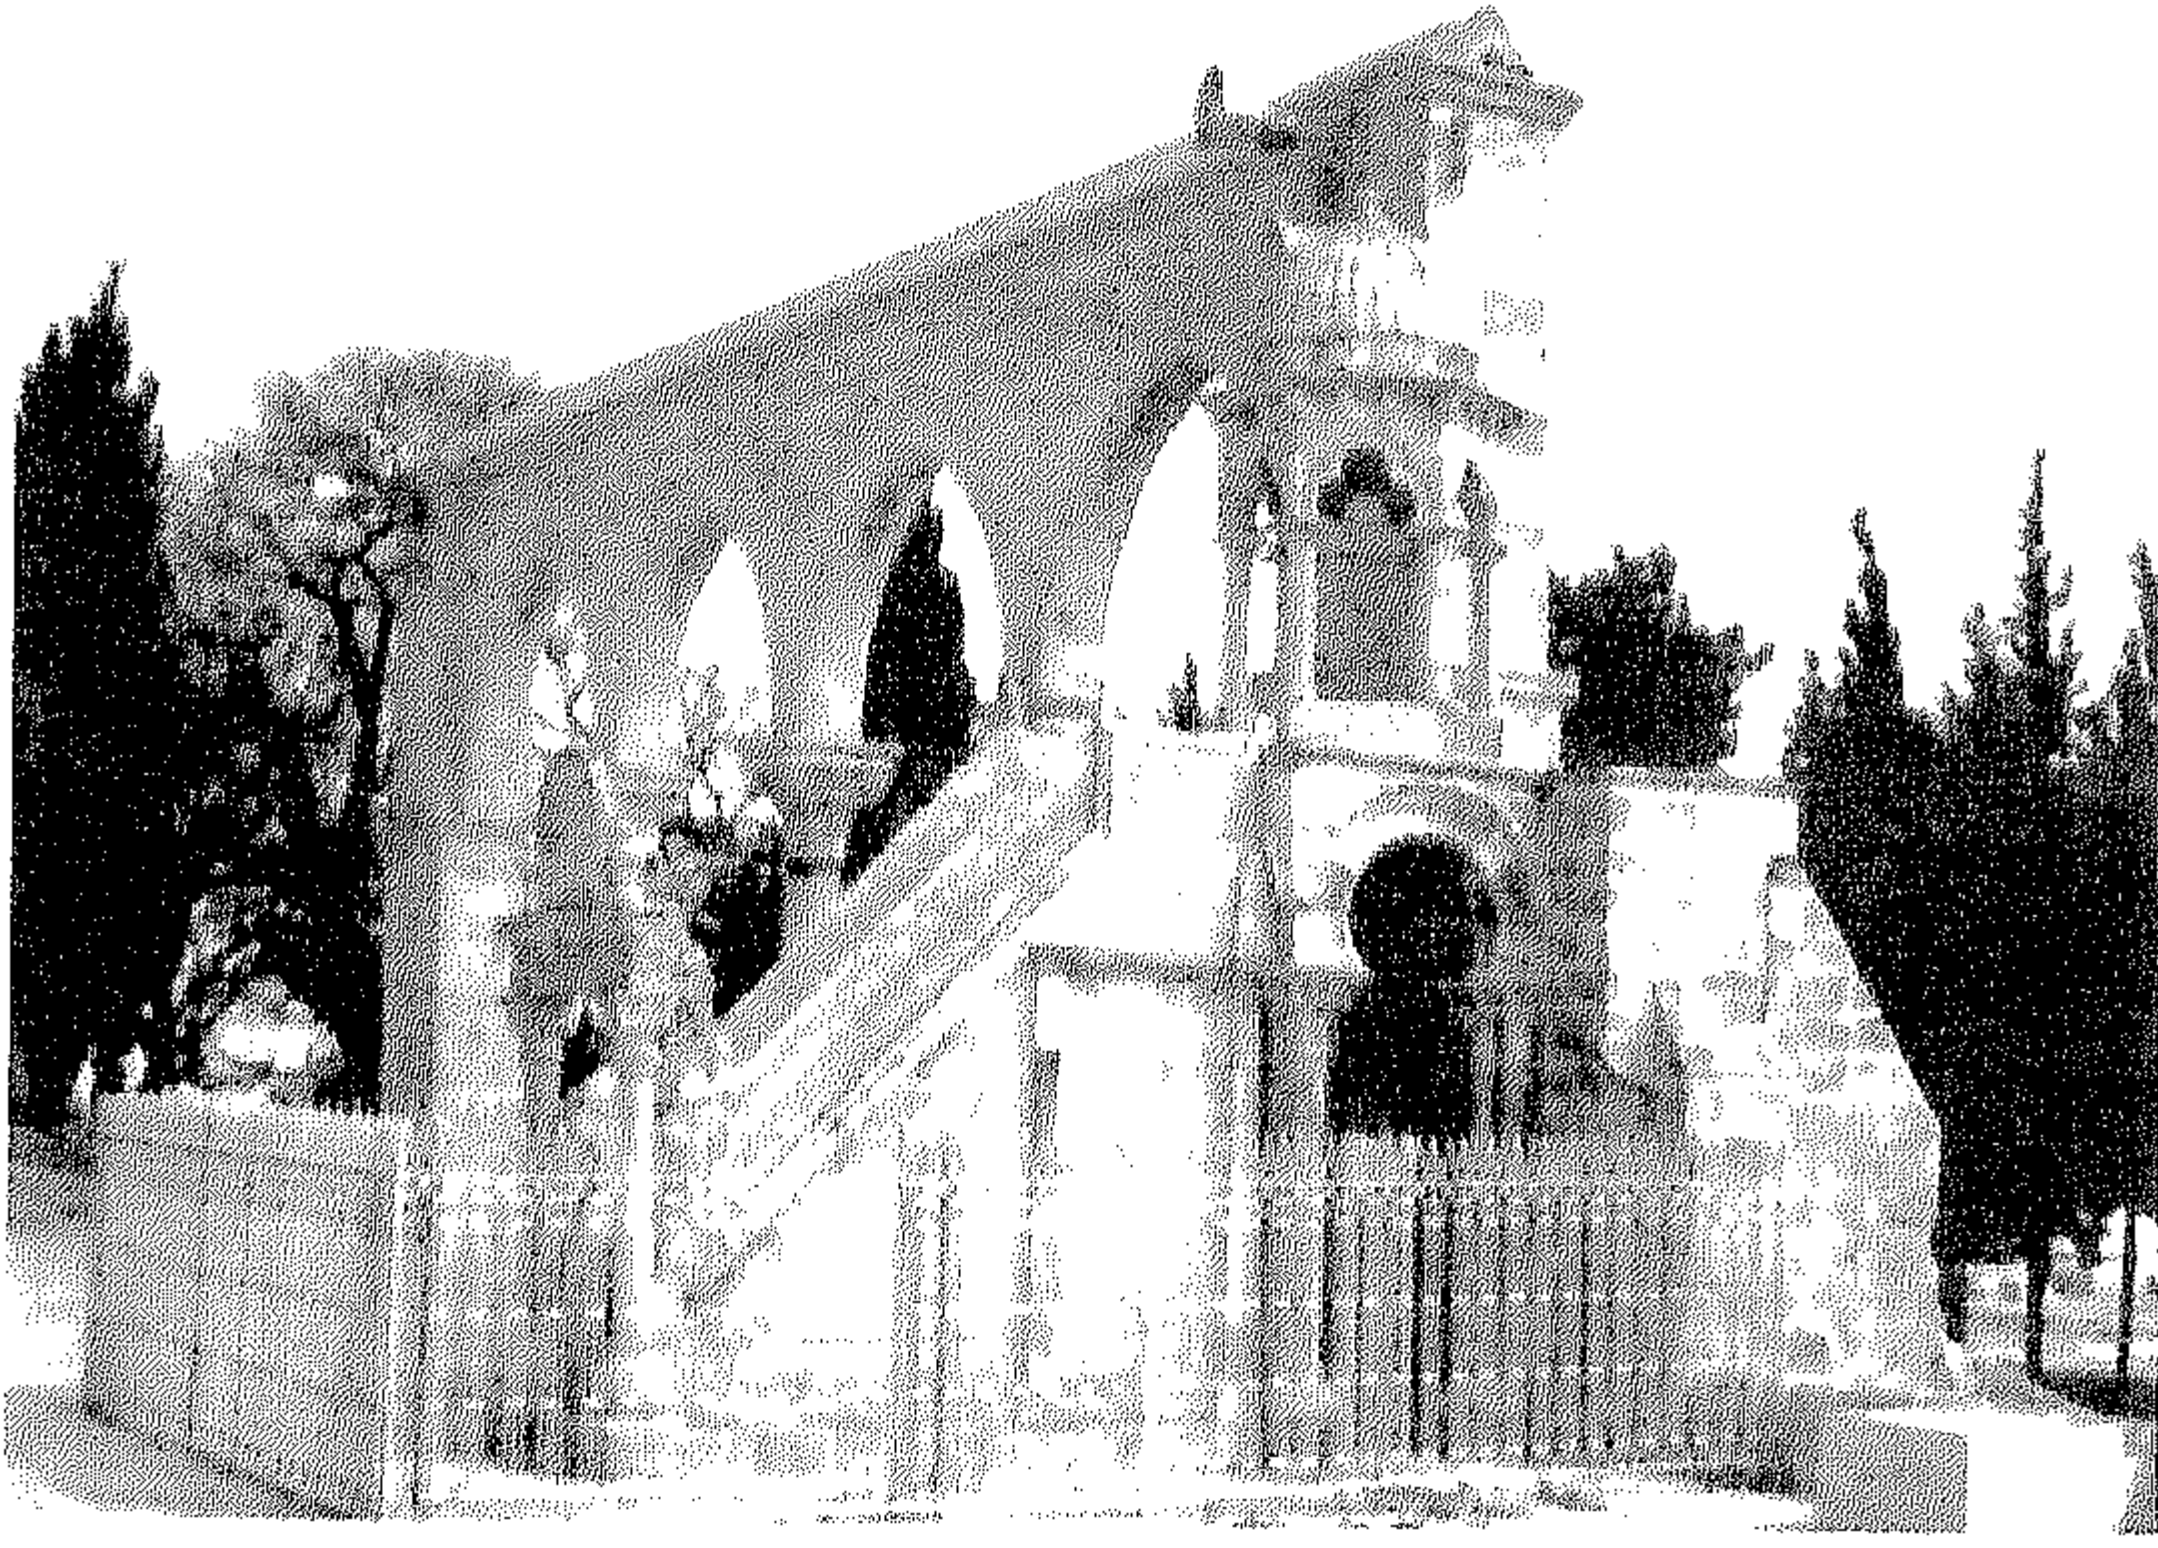
منبر برهان الدين

السلطان الناصر محمد، يحيط بمدخل هذا المنبر الحجري عمودان رخاميان يحملان عقدًا حجريًا، ويؤدي المدخل إلى ريشتين لهما درابزين حجري، بينهما درجات سلم حجري، تنتهي إلى جلسة الخطيب التي تركز على ثمانية أعمدة رخامية تحمل عقودًا ثلاثية الفصوص، ويصلى في هذا المكان بالعيدين، وتقام هناك صلاة الاستسقاء.

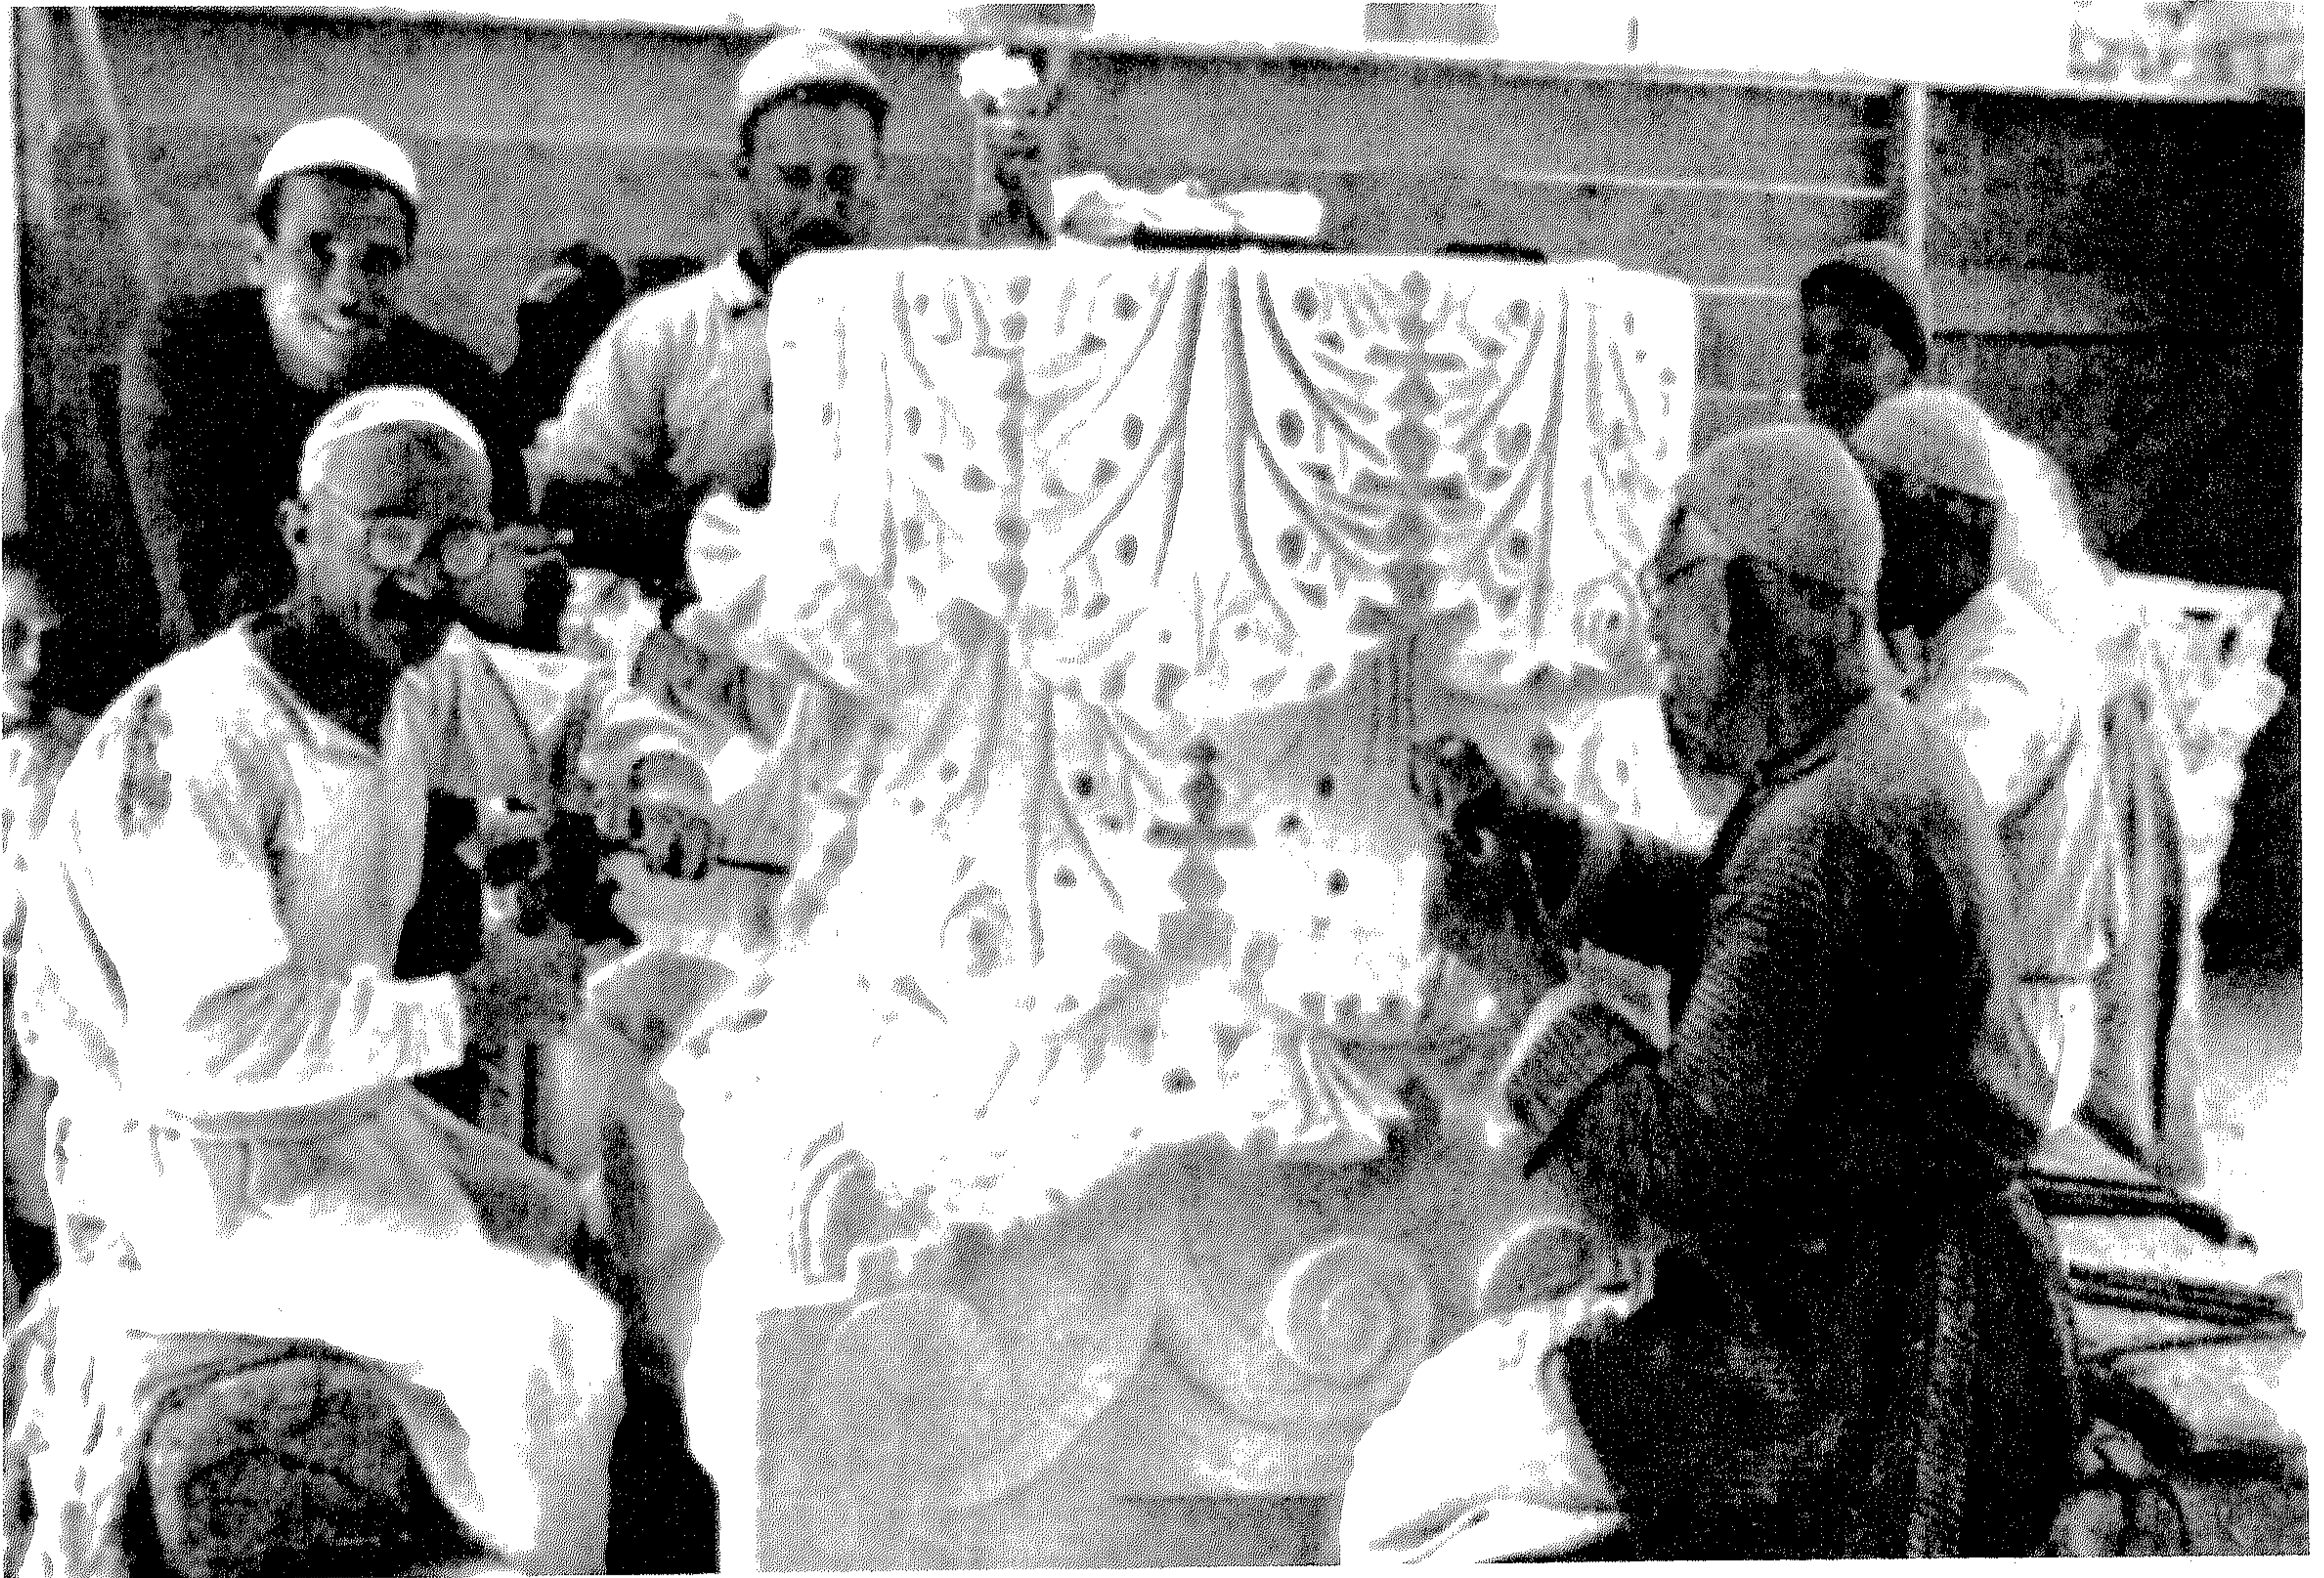
التحاتون العرب ينحتون أحد تيجان الأعمدة الجديدة في المسجد الأقصى المبارك

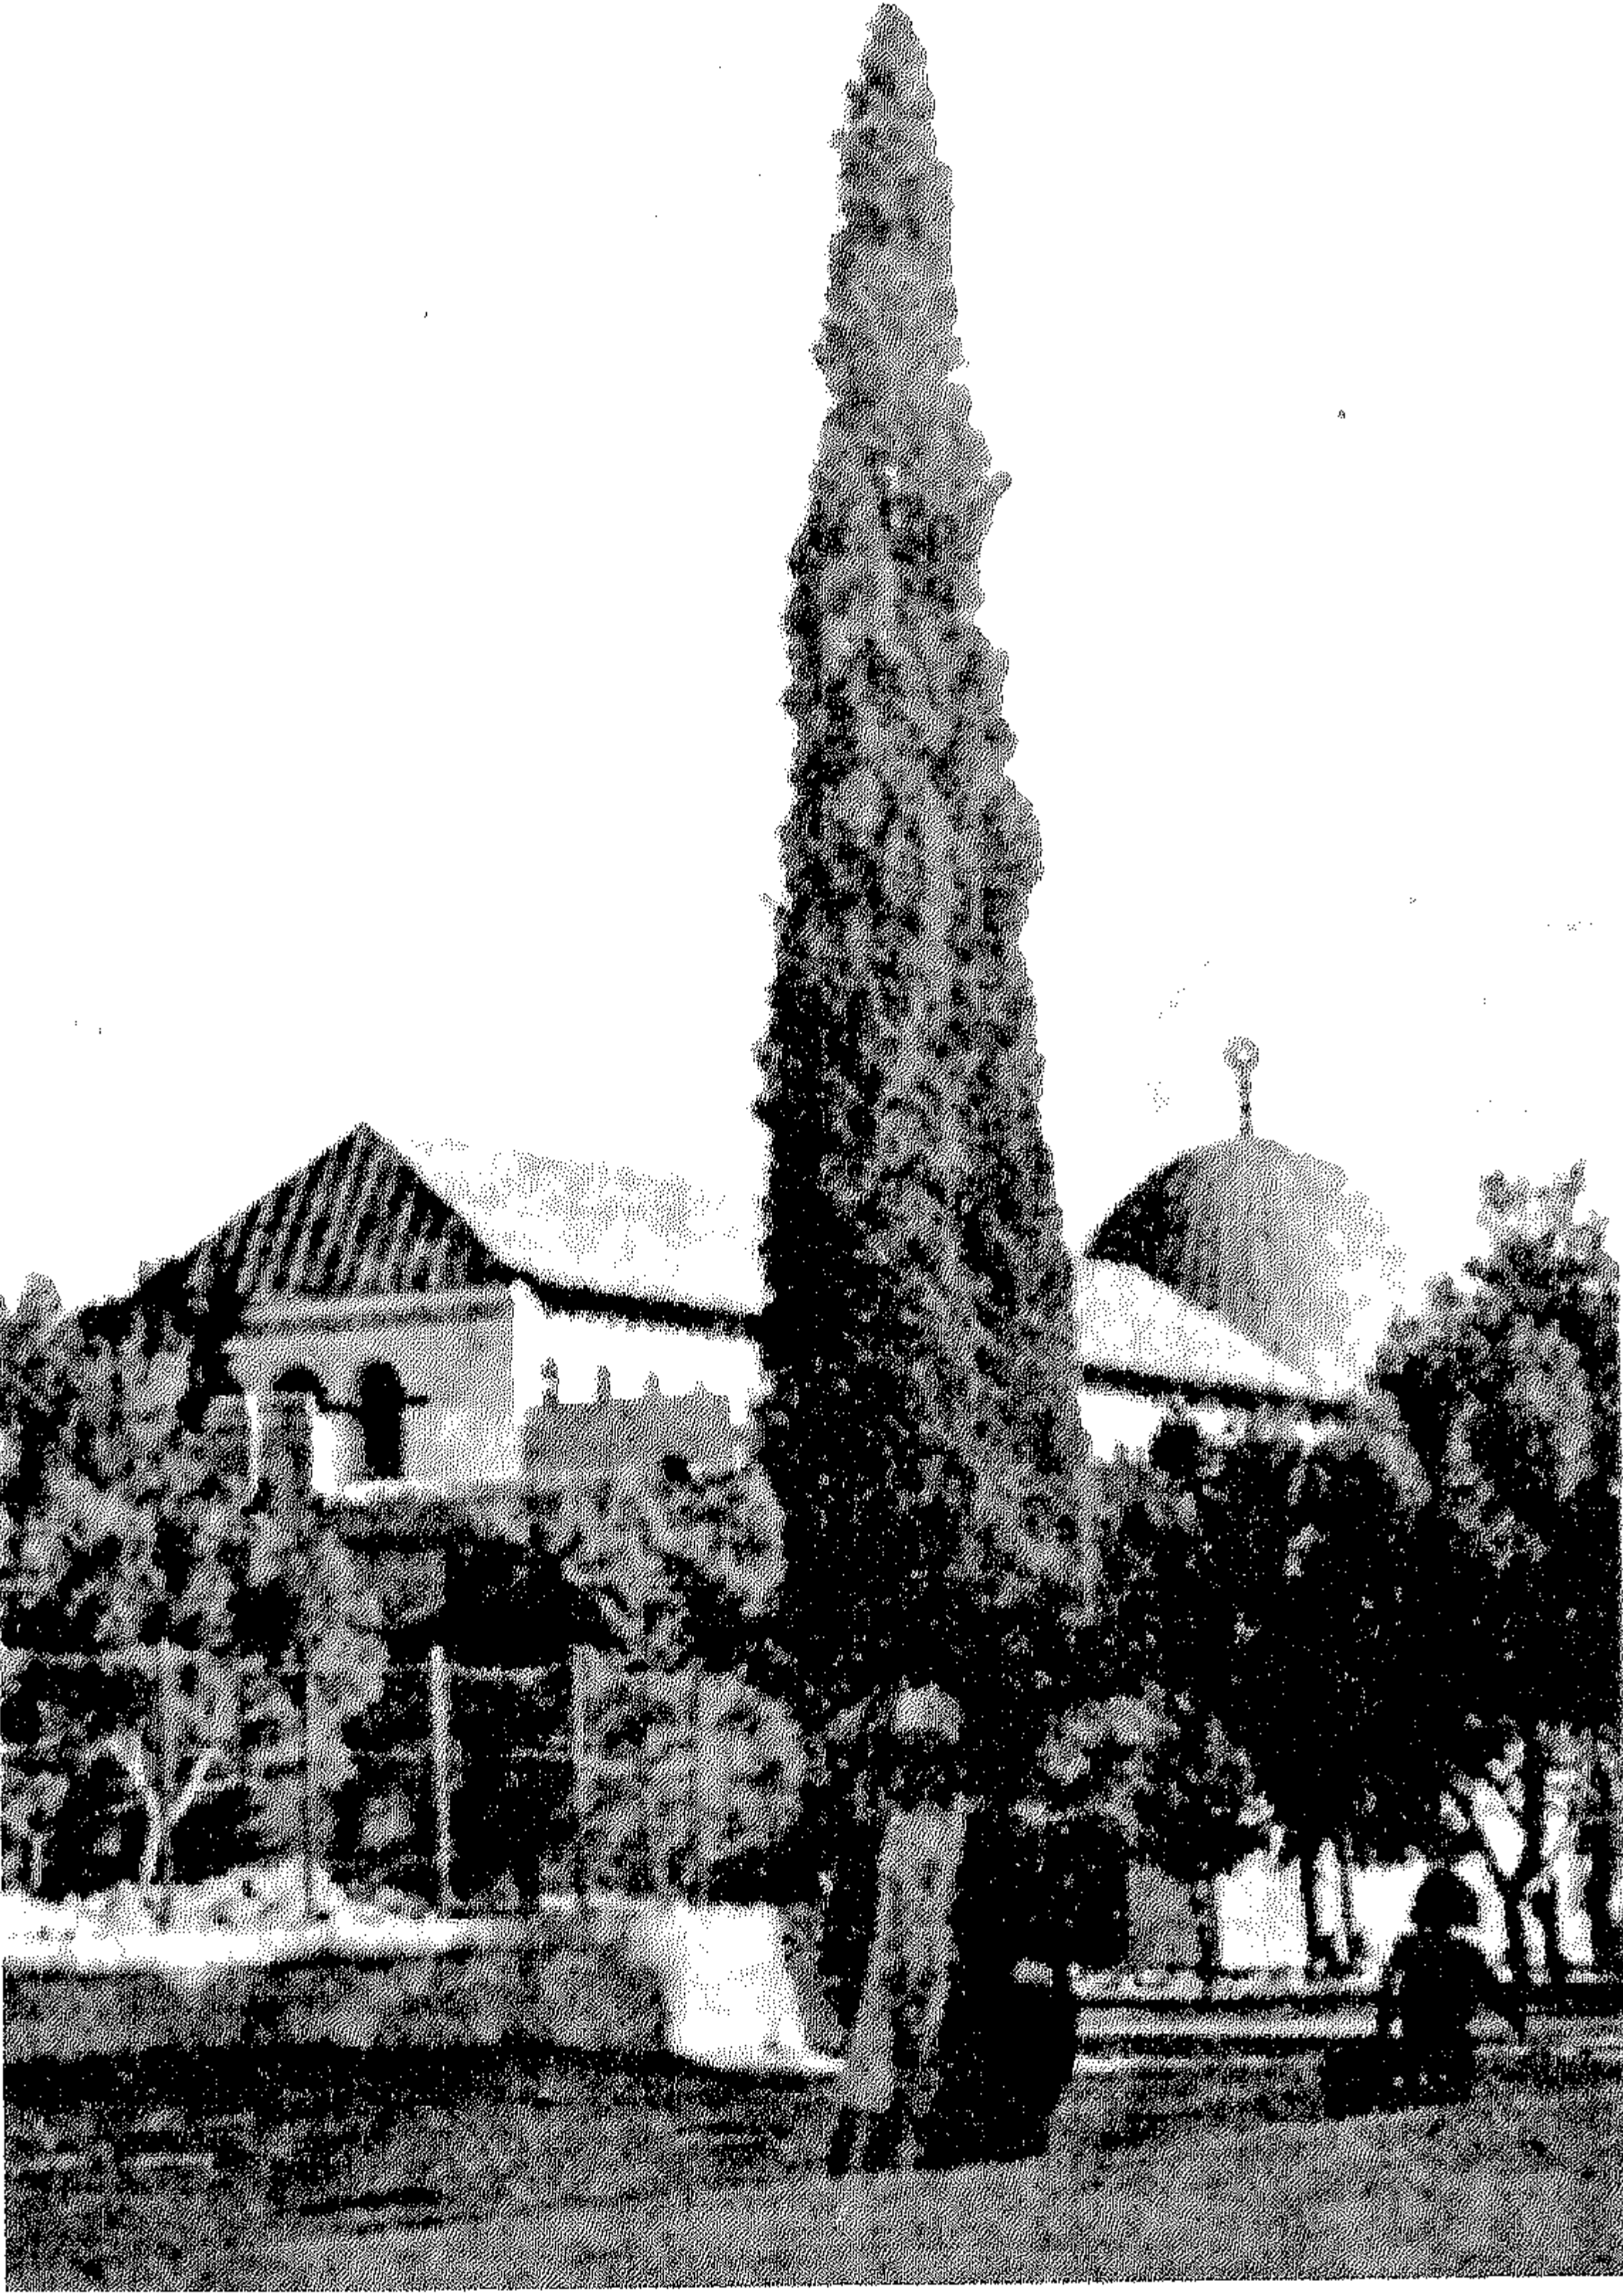
منظر خارجي للرواق الأوسط والقبة بعد إصلاحهما وتجديدهما

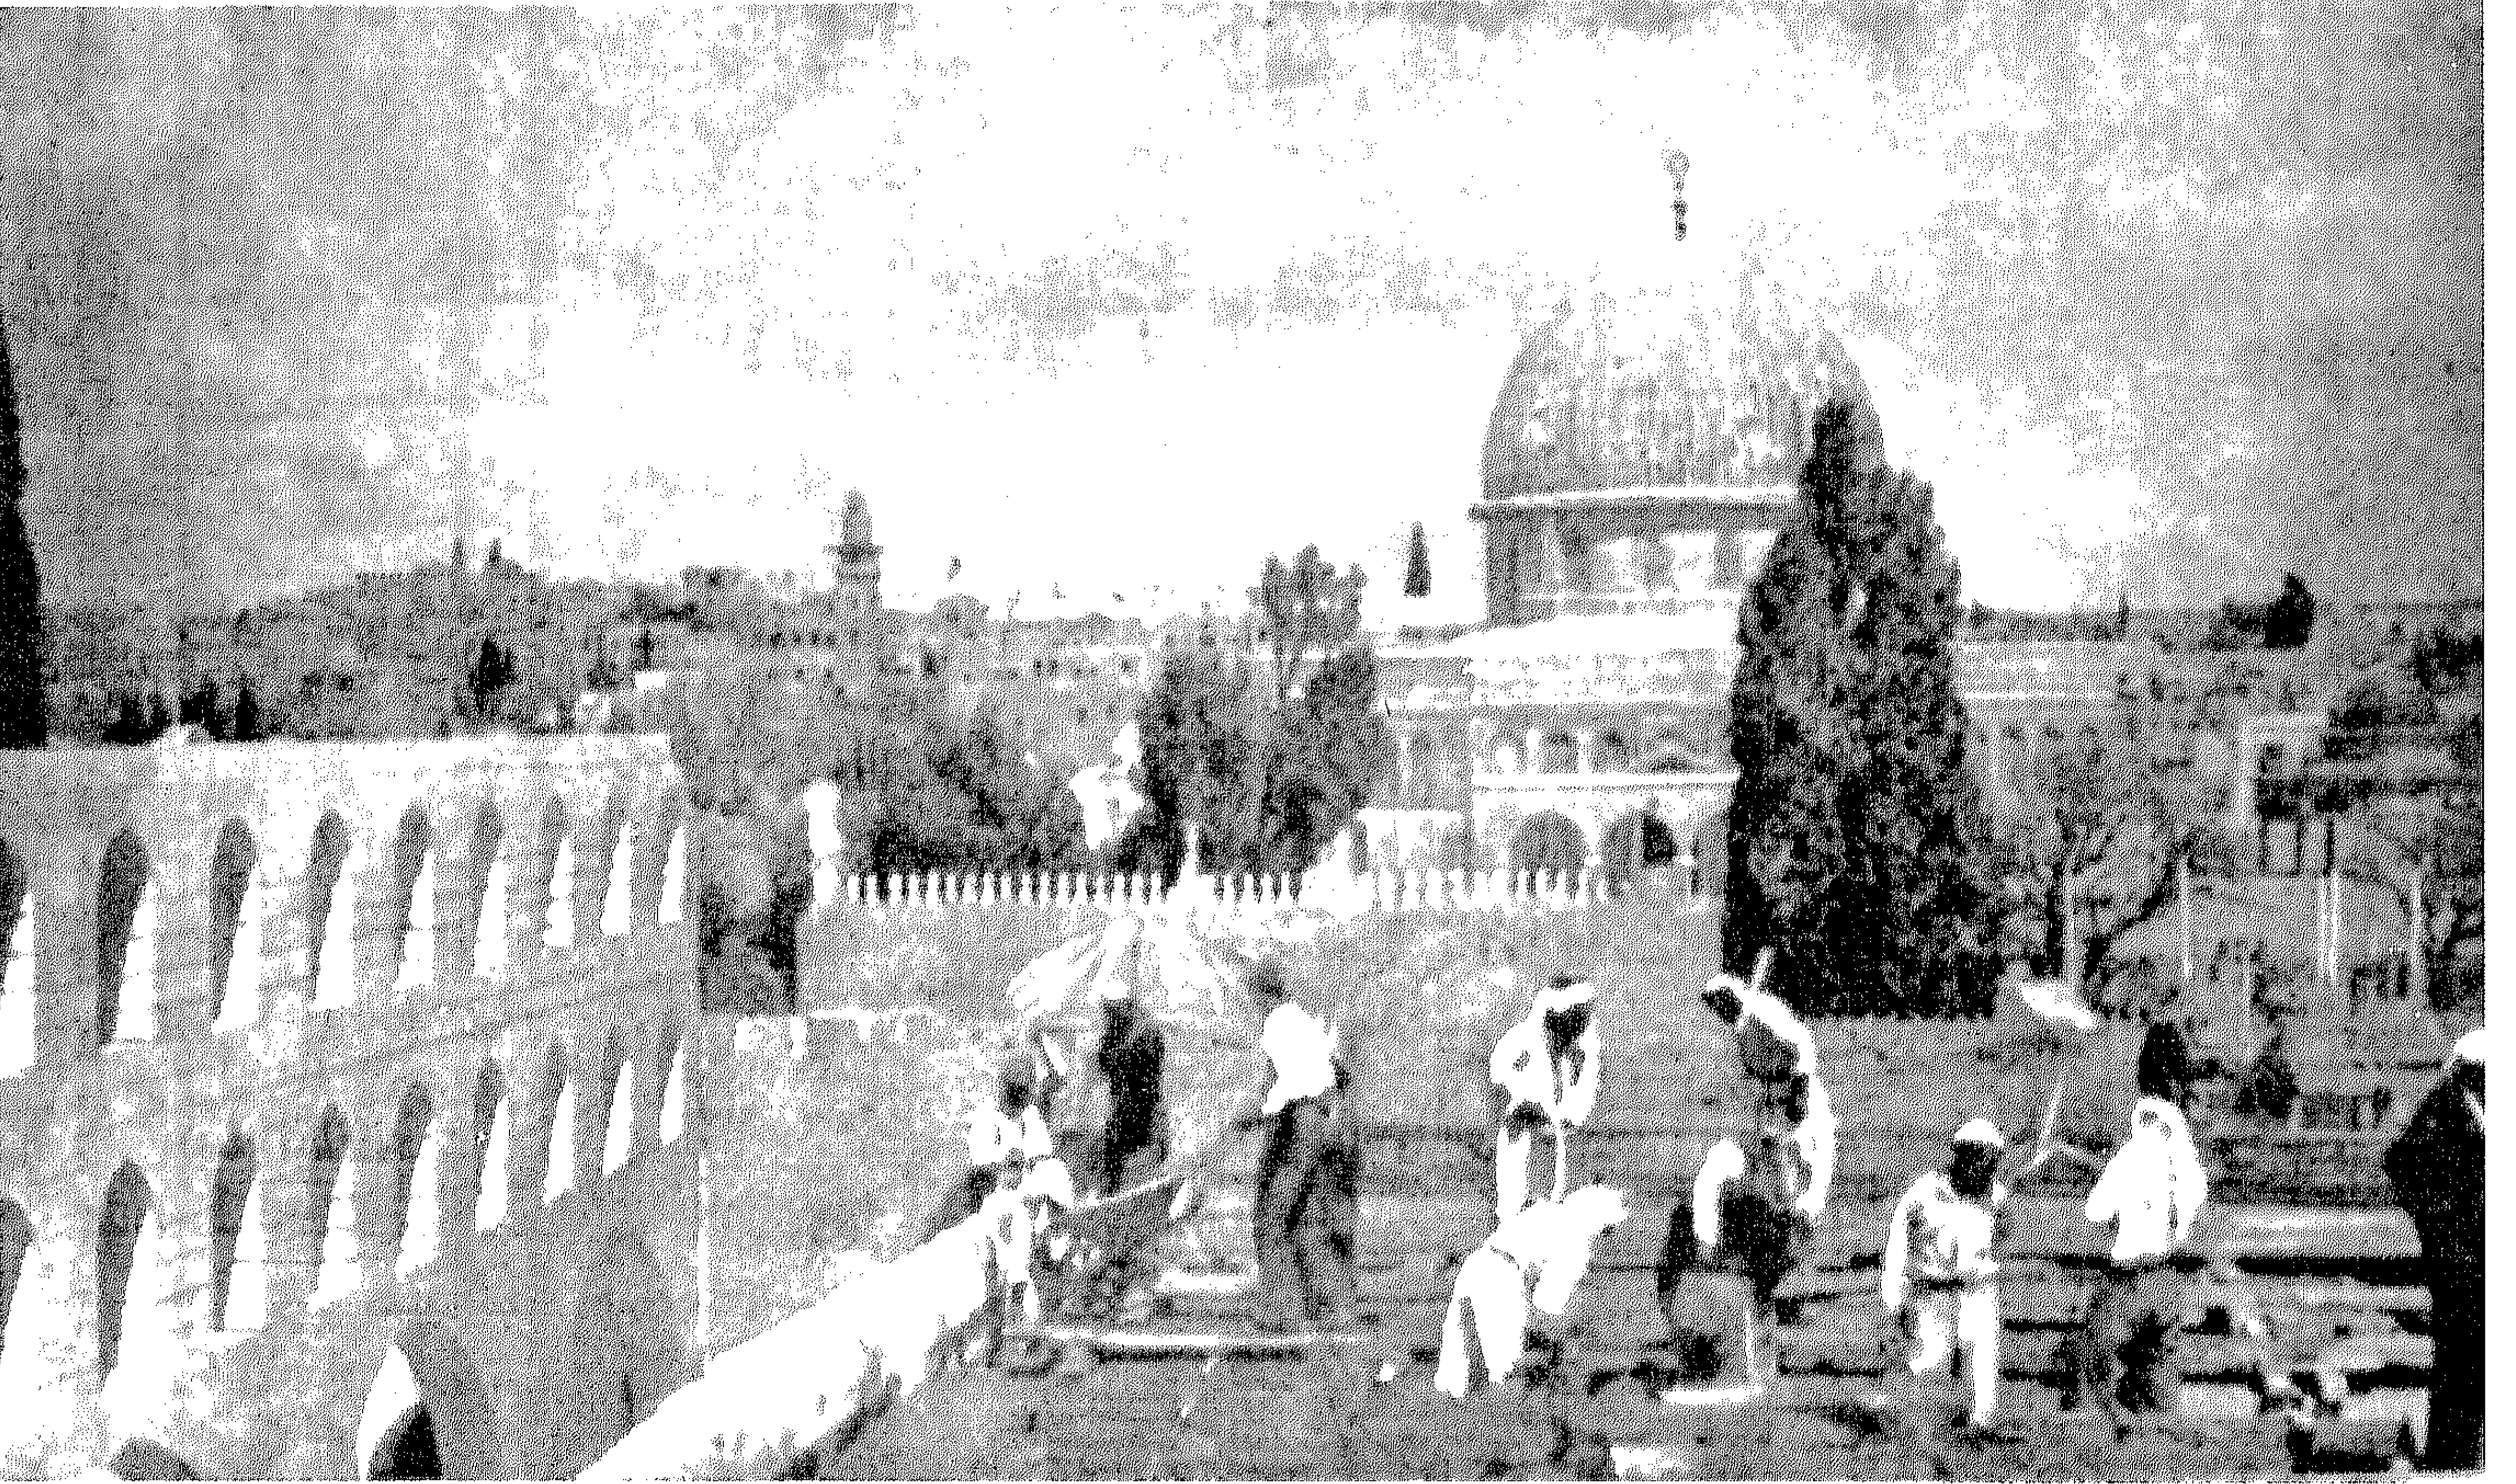
إصلاح السقف وانهماك العمال به
